FASSADE | FAÇADE

Bergières 42 à Lausanne (VD), Rénovation d'un bâtiment administratif

Le pari d'une rénovation moderne

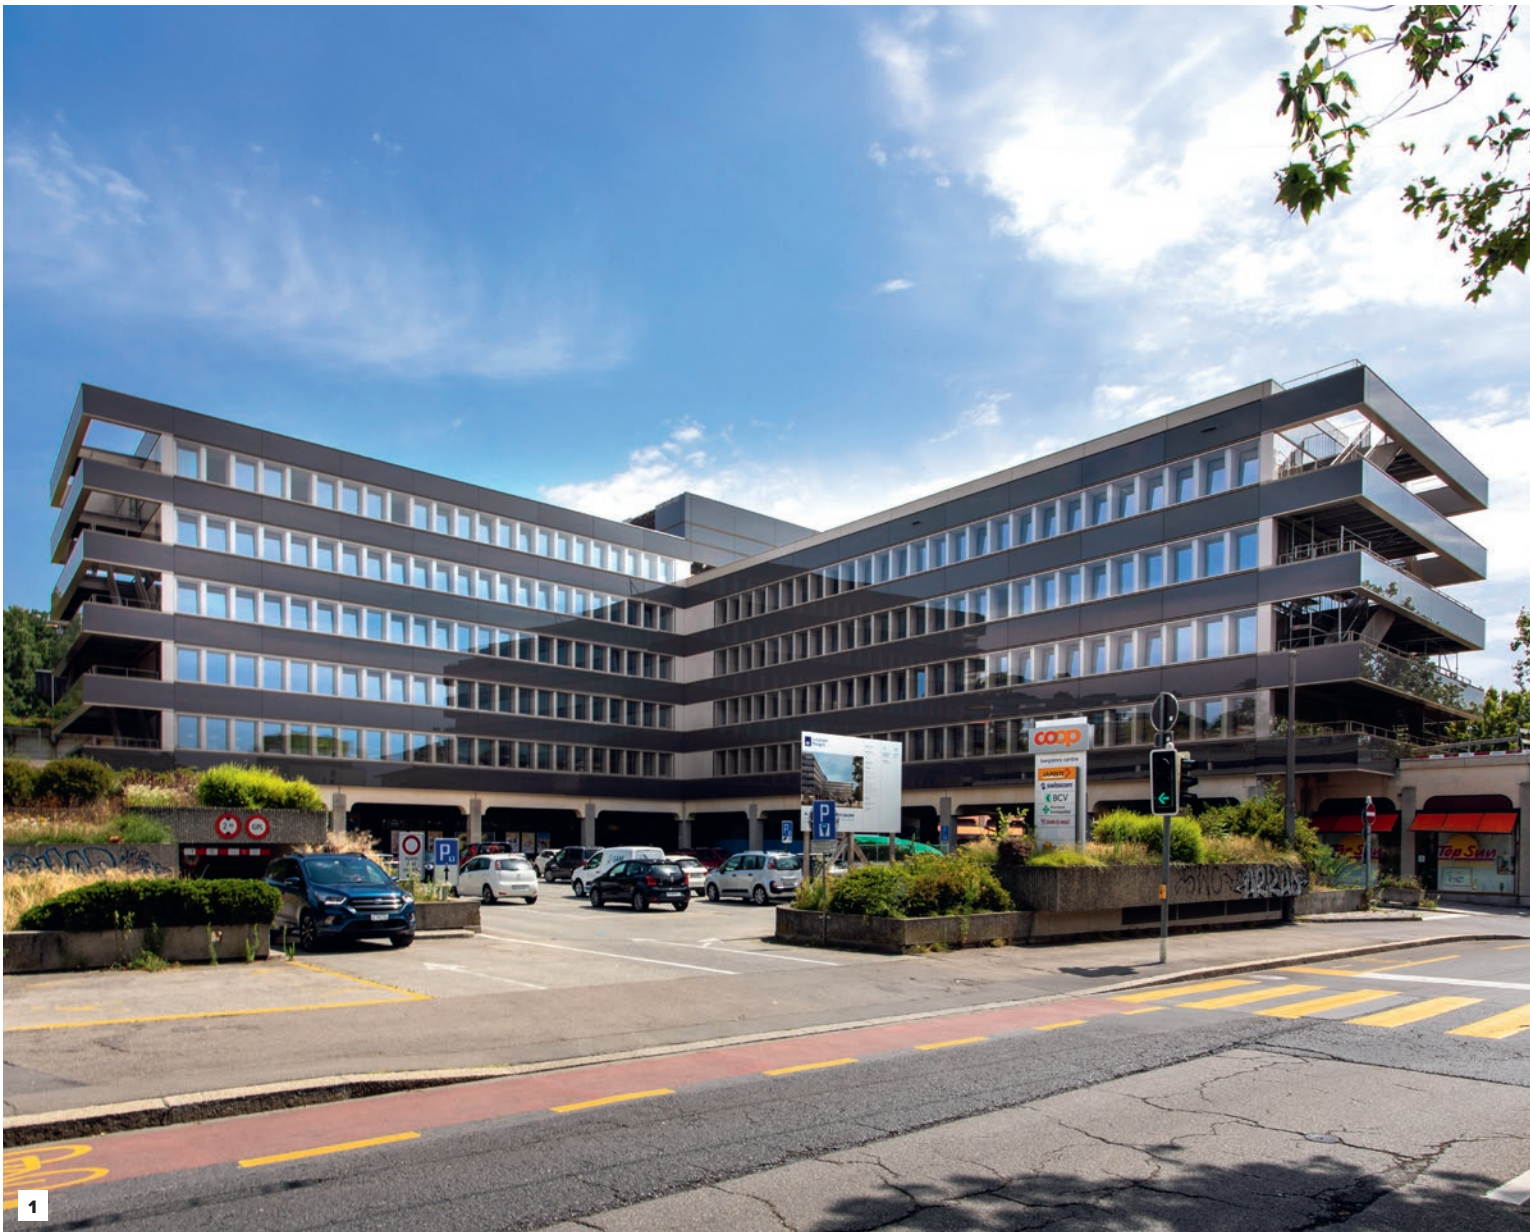
1 À la manière d'un manteau, la façade originelle est recouverte et isolée.

À la manière d'un manteau, la façade originelle est recouverte et isolée. Simple et efficace dans sa construction et sa mise en œuvre, la conception de la nouvelle peau est basée sur les principes durables, une facilité d'entretien et une longue durée de vie de ses composants. Le nouveau concept technique et énergétique vise à offrir aux utilisateurs d'un bâtiment aussi important un niveau de confort auquel ils peuvent légitimement s'attendre.

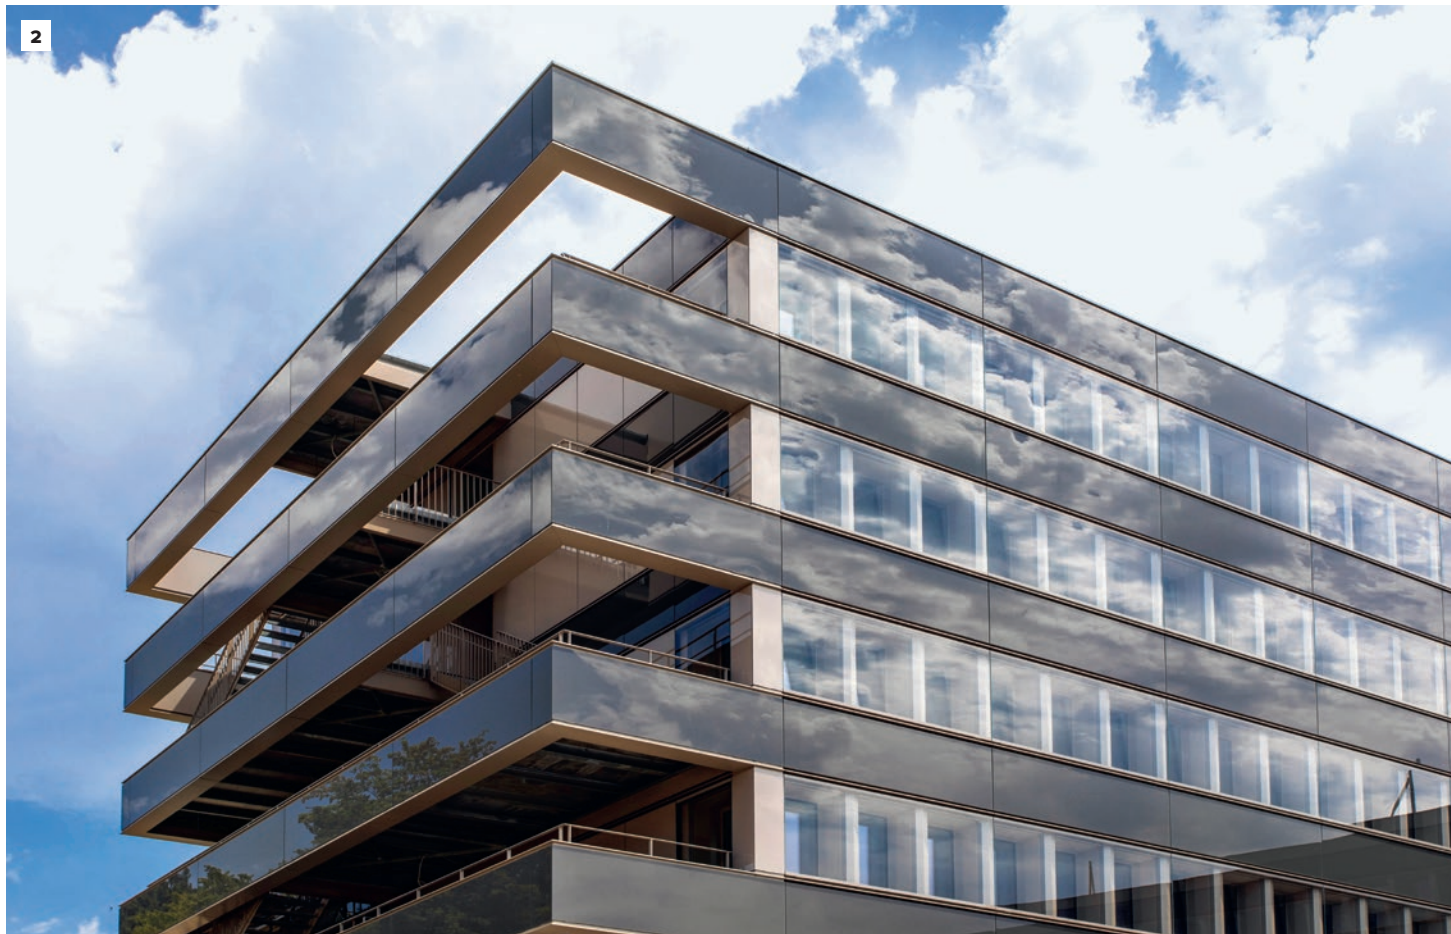
2 Des balcons en prolongation du bâtiment amenant à la fois légèreté, transparence et robustesse à l'ensemble

Pour conclure, les escaliers de secours en béton armé, situés sur les pignons sud et ouest, ont été remplacés par des balcons et escaliers en charpente métallique entièrement revêtus de verre et tôle en aluminium. Ces balcons, dépourvus de colonnes, sont composés de poutres HEA 800 en porte-à-faux zingués à chaud, et les paliers sont disposés en quinconce pour renforcer l'effet de légèreté de l'escalier. L'habillage de la charpente a représenté l'un des défis majeurs de ce projet. En effet, il a été nécessaire de percer de nombreux trous en atelier dans le but d'accueillir les différentes sous-constructions, demandant une coordination rigoureuse entre charpentier et façadier. Le résultat étant la pièce maîtresse de cette rénovation : des balcons en prolongation du bâtiment amenant à la fois légèreté, transparence et robustesse à l'ensemble. ♦

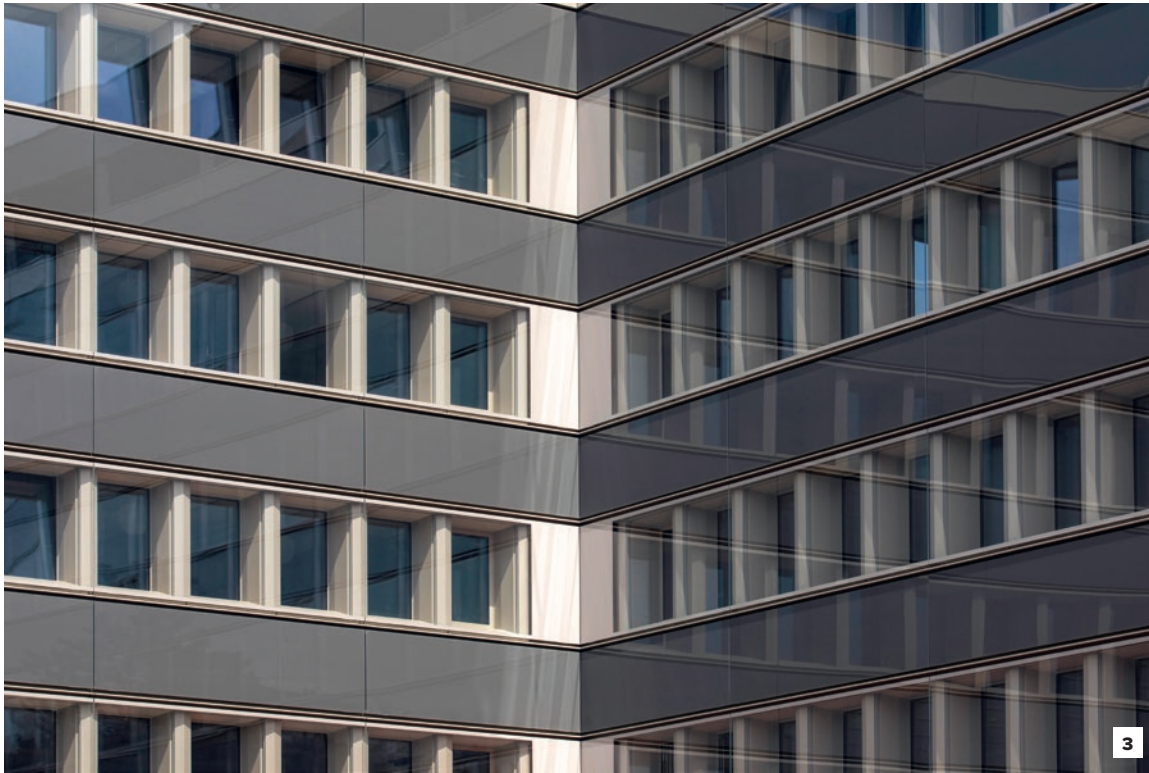
3 Les embrasures monumentales confèrent son caractère au bâtiment.

L'un des éléments qui confère son caractère au bâtiment sont les embrasures monumentales composées de trois profilés en aluminium extrudé. Du fait de son élancement (402 mm de long pour 4 mm d'épais), seulement deux entreprises européennes sont en mesure de fabriquer le profil principal. De plus, lors de la commande de ces pièces, la pandémie de Covid-19 était à son sommet, entraînant de forts retards de livraison. Afin de gagner

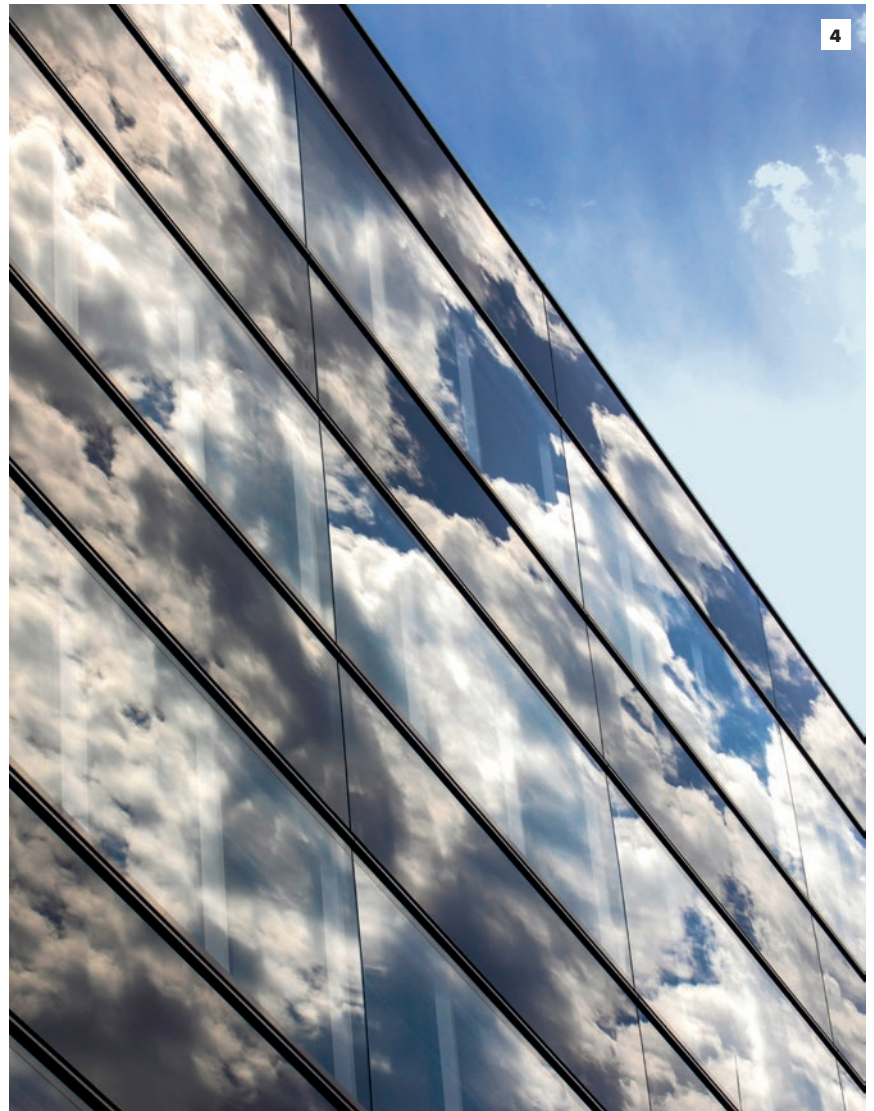
4 La nouvelle façade, à la fois transparente et réfléchissante met en valeur le jeu des volumes du bâtiment.

La nouvelle façade, lisse, à la fois transparente et réfléchissante met en valeur le jeu des volumes qui composent ce bâtiment. Tout en conservant ses traits

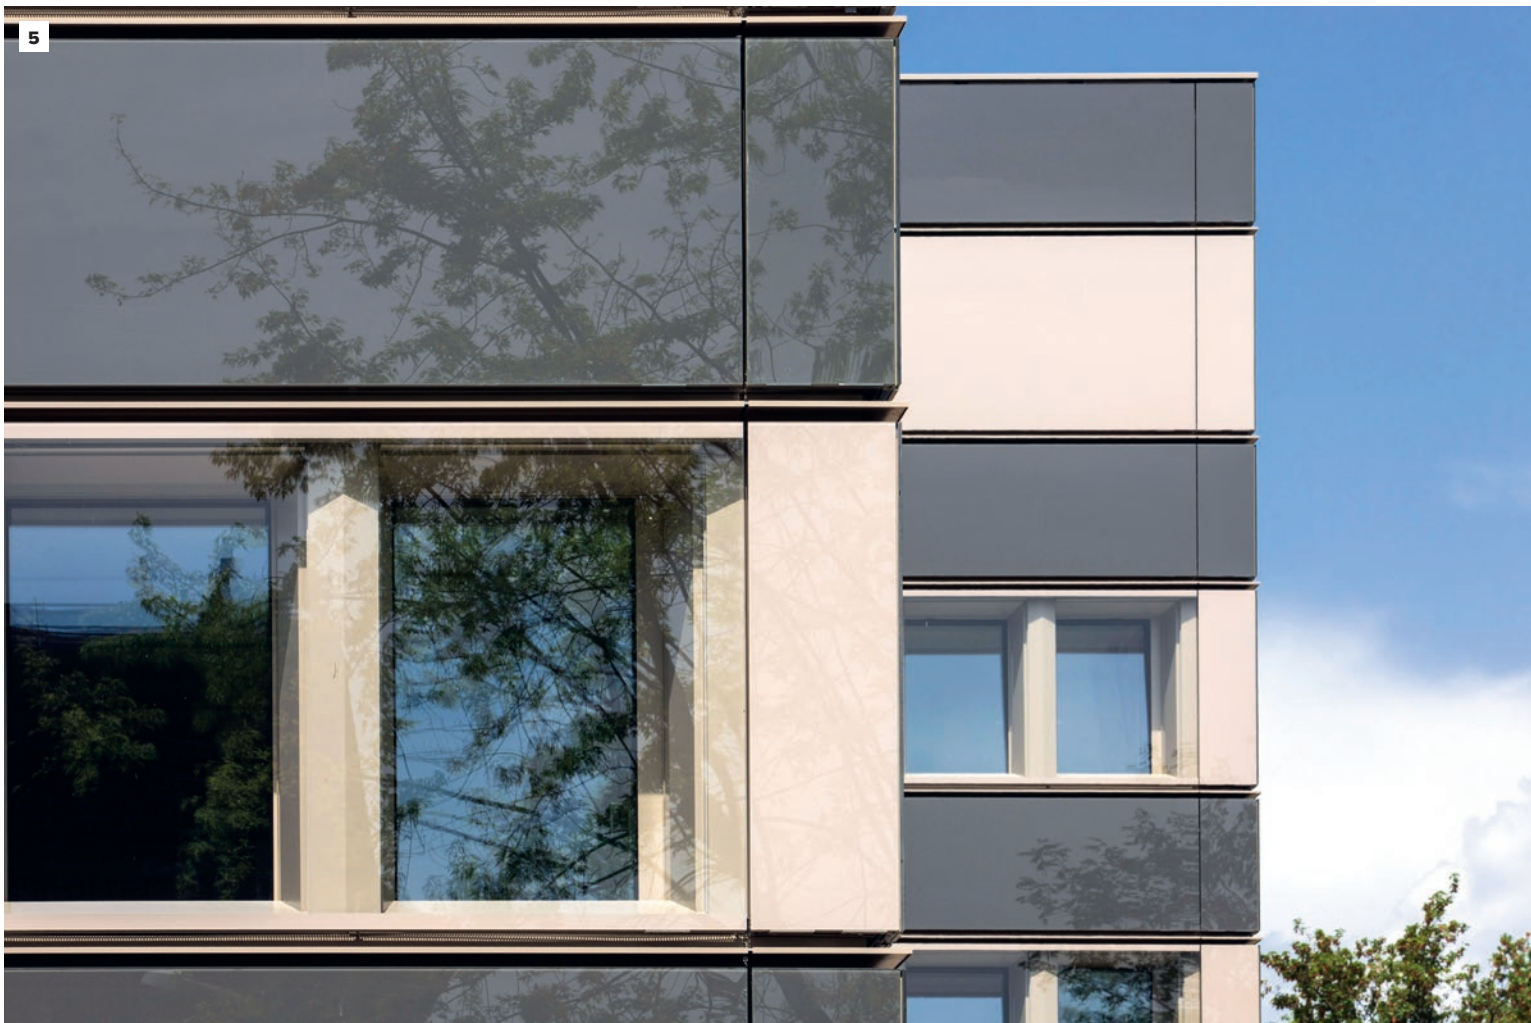
5 Les verres devant les fenêtres sont extra-blancs, ceux devant les contre-cœurs sont sérigraphiés gris foncé
